Soll-Bruchstelle

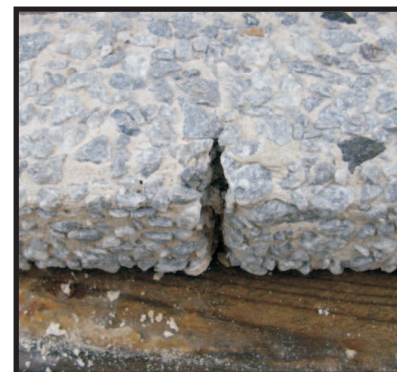
Sollbruchstelle in der Simsplatte.

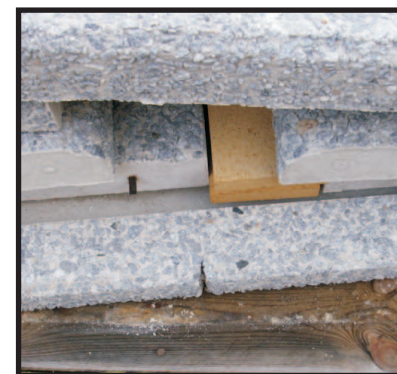
Sollbruchstelle in der Simsplatte.

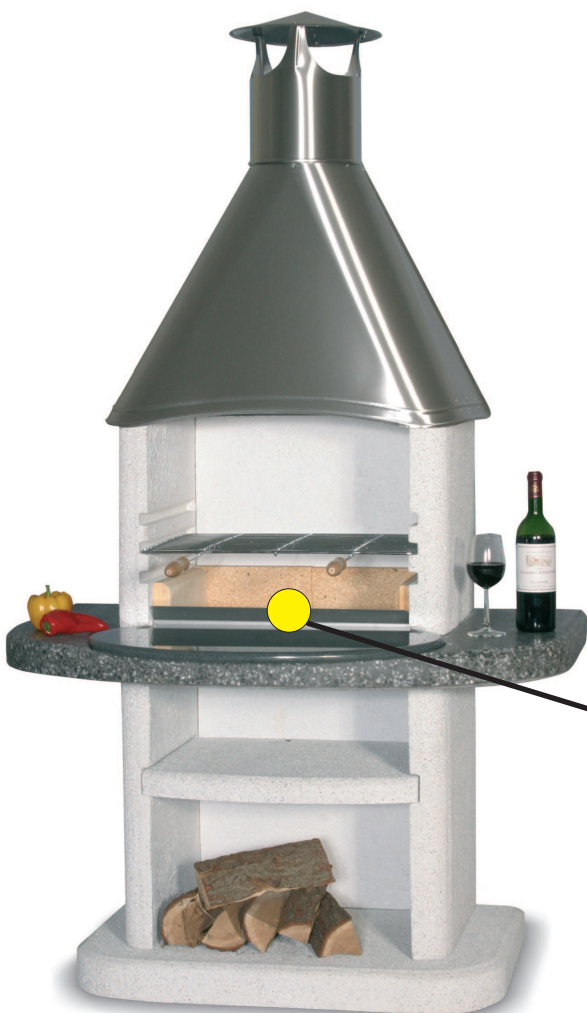
Hinweis welcher bei jedem Kamin beiliegt.

In diesem Bereich kann sich schon während der Lagerung bis zum Aschenkasten ein Haarriss bilden. An dieser Stelle ist durch die Anordnung der Stahlarmierung eine gewollte Dehnfuge entstanden. Dadurch entstehen durch Überhitzung des Kamins auf der Sichtfläche der Arbeitsplatte keine Risse. Nach dem Aufbauen wird der Haarriss von der Rückwand und den Schamotteplatten überdeckt und ist somit kaum sichtbar und deshalb kein Reklamationsgrund.

Rückseite der Simsplatte hat eine Sollbruchstelle.
